# Réseau de suivi des ressources en eau souterraine utilisées pour l'AEP, Maine-et-Loire Bilan 2013 et perspectives 2014

Rapport final

**BRGM/RP-63636-FR** Juin 2014

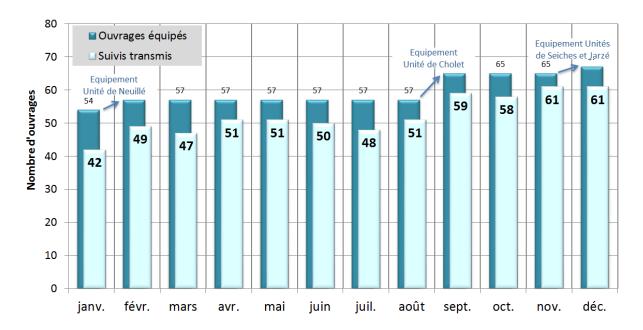
Illustration 3 - Evolution des suivis transmis, année 2013.

L'illustration ci-après représente à la fois l'évolution du nombre d'ouvrages équipés et celle des suivis transmis. Le tableau détaillant les fichiers reçus par ouvrage tout au long de l'année 2013 est inséré en annexe 3.

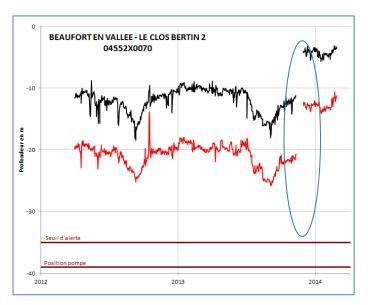
Illustration 4 - Exemple de problème de continuité de chronique liée à un reparamétrage

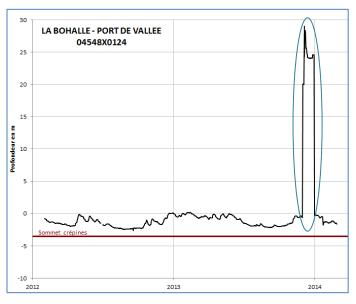
Illustration 5 - Exemple d'anomalie ponctuelle de chronique

Par ailleurs, le mode d'expression des données (profondeur, cote NGF ou hauteur d'eau) peut varier d'un mois à l'autre ce qui donne une anomalie ponctuelle de chronique. Cette anomalie est corrigée par le BRGM à chaque fois que c'est possible (recalcul des valeurs et intégration manuelle).

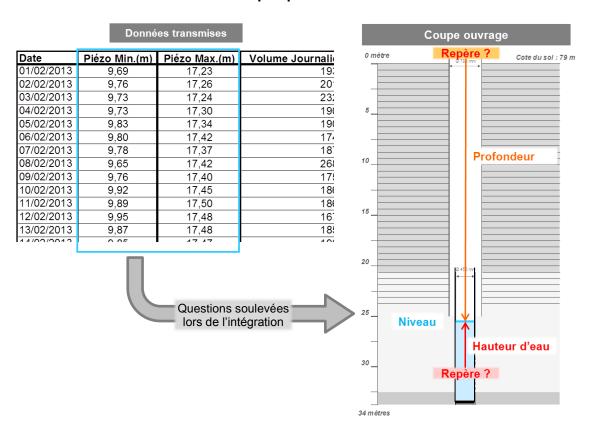
Illustration 6 - Problèmes d'intégration des données liés à la méconnaissance des repères.

Ce type d'anomalie révèle la non vérification des niveaux enregistrés. Lorsqu'ils sont exprimés en hauteur d'eau au-dessus d'un équipement, la vérification par une mesure manuelle directe n'est pas possible.

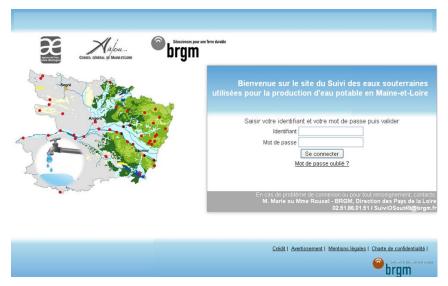
Illustration 10 - Interface de consultation, écran d'accès

Les illustrations suivantes présentent l'écran d'accès ainsi que l'ergonomie générale. Le détail des écrans de la nouvelle interface est reporté en annexe 5.

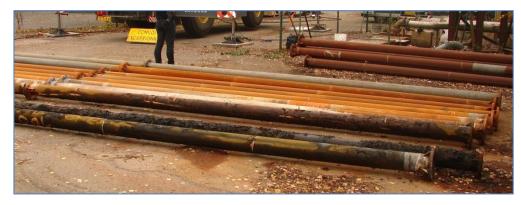
Le SIAEP du Segréen exploite le captage de CHAZE-HENRY dans les anciennes mines de fer (03898X0014/P2) pour la production d'eau potable. En septembre 2013, l'exploitant (SAUR) a retiré une pompe car elle présentait des baisses de débits. Lors de l'enlèvement des barres de canalisations, plusieurs d'entre elles étaient fortement corrodées avec présence d'un dépôt noirâtre sur les dernières barres (barres immergées). La pompe présentait également une détérioration surprenante. La pompe date de 2011 et les barres de 2010.

Illustration 17 - Barres de canalisation présentant un dépôt noirâtre et une forte corrosion (Chazé-Henry Mine de fer, décembre 2013)

Le SIAEP a demandé l'appui du BRGM pour savoir de quelle nature pourrait-être le dépôt noirâtre et ce qui expliquerait une détérioration si rapide (l'exploitant a indiqué que la dégradation a été beaucoup plus rapide que précédemment). Avec l'accord du Département du Maine-et-Loire et des membres du Comité technique (Agence de l'eau Loire-Bretagne, DDT du Maine-et-Loire, ARS), le BRGM Pays de la Loire a réalisé cet appui dans le cadre de la gestion du réseau de suivi quantitatif des eaux souterraines sollicitées pour la production d'eau potable – Année 2013.

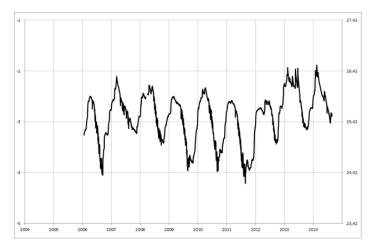
En 2013, la baisse saisonnière des niveaux s'est réellement amorcée en juin à partir de niveaux particulièrement élevés pour la saison. Cette vidange saisonnière de l'aquifère, initiée tardivement a été de courte durée puisqu'en octobre, une nouvelle période de recharge de l'aquifère s'est amorcée. Ainsi, à début 2014, l'état de remplissage de l'aquifère des alluvions est très bon puisque les niveaux enregistrés sont équivalents aux maxima enregistrés à cette période depuis 2006.

Illustration 21 - Chronique piézométrique enregistrée depuis 2006 à Villebernier 04854X0257/PZ - Nappe des alluvions de la Loire, suivi patrimonial DCE.

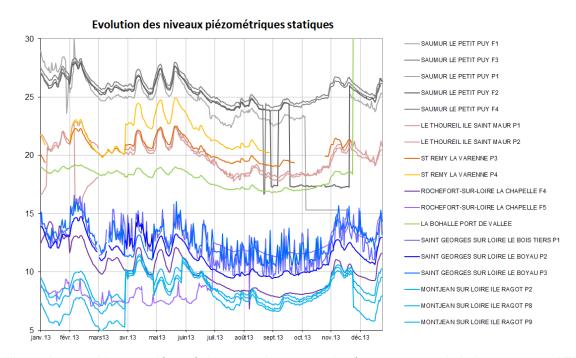
Le niveau de la nappe des alluvions a eu une évolution très similaire sur l'ensemble des ouvrages AEP. Les prélèvements réalisés ont été plus importants pendant la période estivale. Pour la lecture de l'Illustration 24, il est important de noter que les données correspondant aux ouvrages de Saint-Rémy-la-Varenne n'ont pas été transmises en octobre et décembre (différence sur le graphique accentuée). L'évolution des niveaux statiques et dynamiques dans les ouvrages AEP sont très liés à l'évolution générale de la nappe.

Illustration 23 - Niveaux piézométriques statiques enregistrés en 2013 au droit des ouvrages AEP sollicitant la nappe des alluvions de la Loire (en cote NGF)

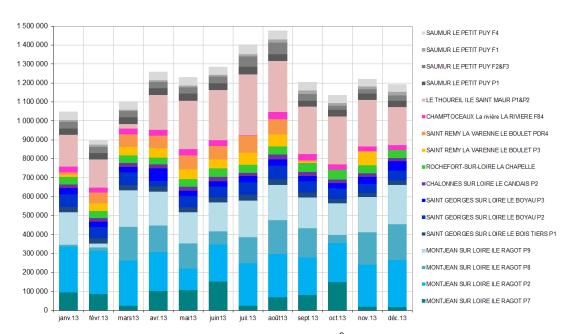
Illustration 24 - Evolution des prélèvements mensuels (en m³) par ouvrage AEP sollicitant la nappe des alluvions de la Loire - Année 2013.

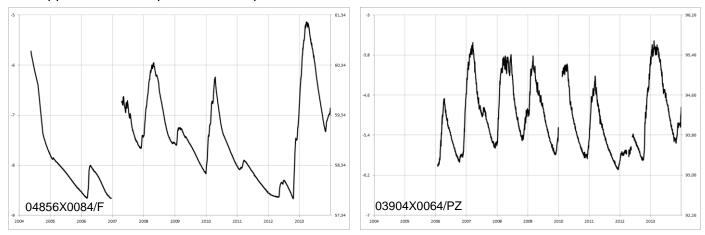
En 2013, les chroniques piézométriques enregistrées pour la nappe du Miocène à Doué-la-Fontaine et du Pliocène à Bazouges (53) montrent que la baisse saisonnière s'est initiée en avril à partir de niveaux particulièrement élevés (les plus hauts enregistrés depuis 2004 à cette période). La baisse a ensuite été régulière jusqu'en novembre. La phase de recharge s'est ensuite installée à partir de niveaux encore très élevés. A début 2014, l'aquifère présente un état quantitatif très bon puisque les niveaux relevés sont en hausse et relativement hauts par rapport aux historiques de chroniques.

Illustration 25 - Chronique piézométrique enregistrée à Doué-la-Fontaine (04856X0084/F - faluns du Miocène) et à Bazouges (03904X0064/PZ – Pliocène), suivi patrimonial.

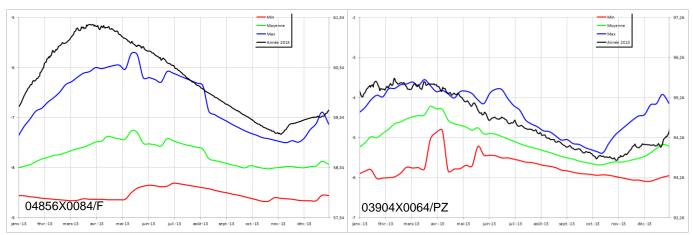
Illustration 26 - Chronique piézométrique de l'année 2013 et enveloppes statistiques (04856X0084/F - Doué-la-Fontaine et 03904X0064/PZ - Bazouges)

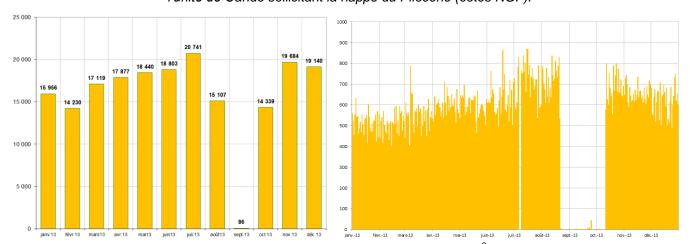
Illustration 28 - Evolution des prélèvements mensuels et journaliers (en m³) pour l'unité de Vritz-Candé sollicitant la nappe du Pliocène du bassin de Candé - Année 2013.

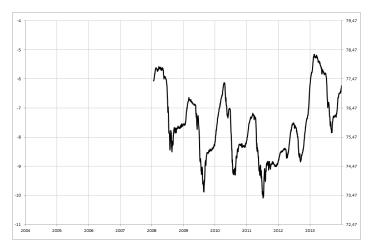
En 2013, les suivis piézométriques enregistrés sur les différents piézomètres montrent les mêmes tendances avec différentes amplitudes de battement. La vidange de l'aquifère s'est amorcée très tardivement (juin ou juillet selon les suivis) et a été de courte durée puisqu'en septembre, une nouvelle phase de recharge de l'aquifère s'est amorcée. A début 2014, l'état de l'aquifère est très bon puisque les niveaux enregistrés sont équivalents aux maxima enregistrés à cette période depuis 2006.

Illustration 29 - Chronique piézométrique enregistrée depuis 2006 à Noyant 04562X0074/PZ - nappe du Séno-Turonien, réseau patrimonial.

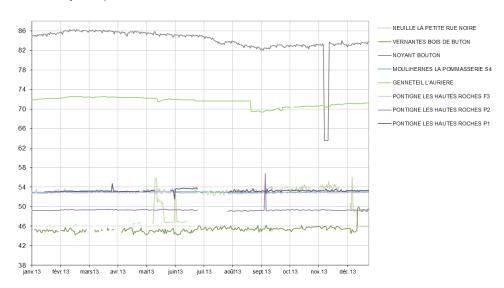
En 2013, les suivis piézométriques réalisés dans les ouvrages AEP sollicitant la nappe du Séno-Turonien montrent une période de baisse de mars à fin août puis la reprise de la recharge avec la hausse des niveaux. Ces tendances s'expriment avec plus ou moins d'ampleur selon l'inertie de la nappe. A Mouliherne, la nappe est par exemple particulièrement peu réactive puisque le niveau piézométrique a varié entre 53,07 m NGF (atteint les 10 et 11 février) et 52,9 m NGF (atteint le 3 juillet).

Illustration 31 - Niveaux piézométriques statiques enregistrés en 2013 au droit des ouvrages AEP sollicitant la nappe du Séno-Turonien (cotes NGF)

Des reparamétrages ont été opérés en cours d'année pour les ouvrages AEP de Neuillé (petite rue noire), Vernantes (Bois de buton), Genneteil (l'Aurière). La chronique de l'ouvrage de Neuillé - Boiseaudier n'est pas représentée car elle était trop lacunaire jusqu'en décembre (3 jours de mesures par mois).

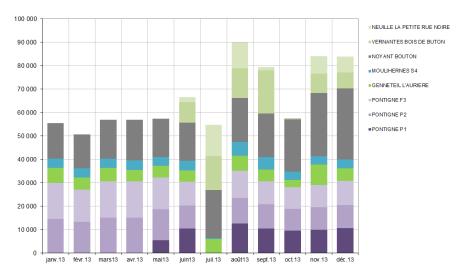
Les prélèvements effectués sont en effet restés globalement stables tout au long de l'année avec cependant une hausse pour les ouvrages de Neuillé et de Vernantes en juillet et août. Pour l'unité de Pontigné, l'ouvrage P1 a fait l'objet de travaux jusqu'en mai et son arrêt a été compensé par l'augmentation des prélèvements sur les 2 autres ouvrages de l'unité. Ce surcroît des prélèvements s'est traduit par une baisse des niveaux dynamiques sur les ouvrages P2 et F3 mais n'a pas affecté le niveau statique (cf. Illustration 33 et Illustration 34).

Illustration 32 - Evolution des prélèvements mensuels (en m³) pour les ouvrages sollicitant la nappe du Séno-Turonien - Année 2013.

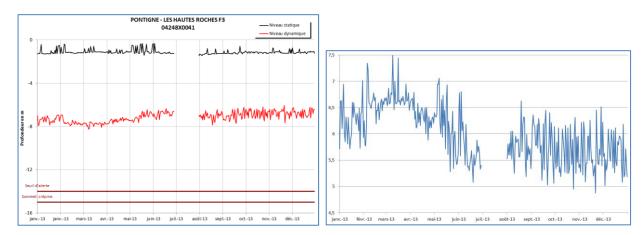
Illustration 33 –04248X0041 – Pontigné F3, niveaux piézométriques statiques et dynamiques (à gauche) et battement<sup>3</sup> calculé (à droite)

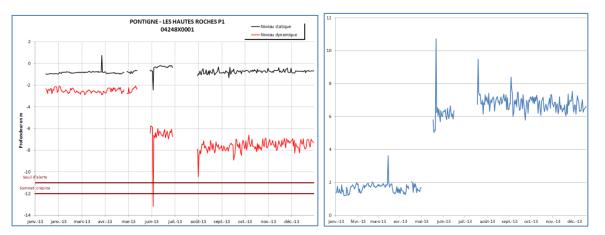
Illustration 34 –04248X0001 – Pontigné P1, niveaux piézométriques statiques et dynamiques (à gauche) et battement calculé (à droite)

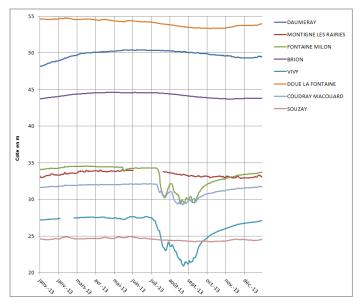
Début 2013, la nappe du Cénomanien a bénéficié d'une période de recharge prolongée. La baisse des niveaux ne s'est nettement amorcée qu'en mai ou juin selon la réactivité de la nappe au droit du piézomètre. La phase de vidange saisonnière a donc été de courte durée en 2013 (de juin à octobre). A début 2014, les niveaux piézométriques sont pour la majorité des ouvrages les plus hauts enregistrés à cette période depuis le début des suivis (2004).

Illustration 35 - Chroniques piézométriques enregistrées en 2013 Suivis patrimoniaux, Nappe du Cénomanien

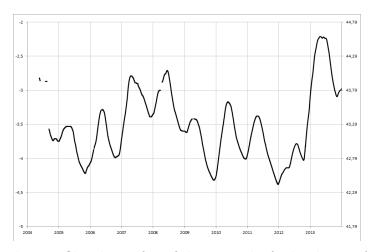
Illustration 36 - Chronique piézométrique enregistrée depuis 2004 à Brion 04553X0023/F - nappe du Cénomanien, suivi patrimonial.

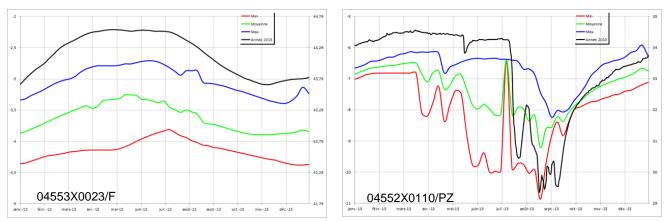
Illustration 37 - Chronique piézométrique de l'année 2013 et enveloppes statistiques (04553X0023/F - Brion et 04552X0110/PZ - Fontaine-Milon)

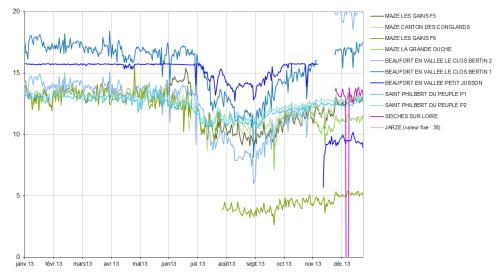
En 2013, les niveaux suivis dans les ouvrages AEP sollicitant la nappe du Cénomanien ont d'abord connu une période de légère baisse à partir de mars. Cette baisse s'est nettement amplifiée début juillet en particulier pour les ouvrages appartenant aux unités de Mazé et de Beaufort-en-Vallée. Dans les ouvrages de l'unité de Saint-Philbert-du-Peuple, après une baisse rapide en juillet, les niveaux se sont rétablis et se sont stabilisés jusqu'en septembre. A partir de début septembre, les niveaux suivis ont évolué à la hausse. En novembre, la hausse s'est ralentie ou a marqué une pause (ouvrages de l'unité de Mazé). A fin 2013, l'état de la ressource sollicitée pour l'eau potable est relativement bon puisque les niveaux se situent au-dessus des seuils définis.

Illustration 38 - Niveaux piézométriques statiques enregistrés en 2013 au droit des ouvrages AEP sollicitant la nappe du Cénomanien (cotes NGF)

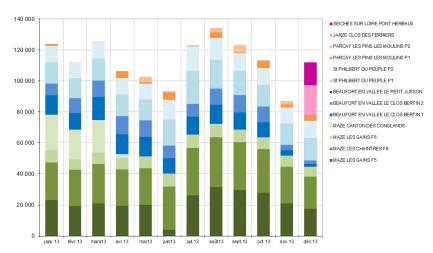
Il ressort de l'analyse combinée des niveaux piézométriques et des volumes prélevés pour l'AEP que l'évolution du niveau piézométrique statique au droit des unités est globalement liée à l'évolution de l'état de la ressource en générale (suivi patrimonial). Ceci étant, en été, le niveau piézométrique s'avère ponctuellement affecté en cas d'augmentation notable des prélèvements. A Saint-Philbert-du-Peuple, la baisse piézométrique marquée en juillet coïncide avec la hausse des prélèvements pour l'AEP sur cette même unité. A Beaufort-en-Vallée et à Mazé, les prélèvements pour l'AEP bien que plus élevés sont restés réguliers et n'expliquent pas à eux seuls l'évolution des niveaux (également observée sur les piézomètres patrimoniaux). Il est donc vraisemblable que l'évolution des niveaux enregistrée à Mazé et Beaufort-en-vallée soit aussi liée à des prélèvements saisonniers sollicitant le même aquifère et situés à proximité.

Illustration 39 - Evolution des prélèvements mensuels (en m³) pour les ouvrages AEP sollicitant la nappe du Cénomanien - Année 2013.

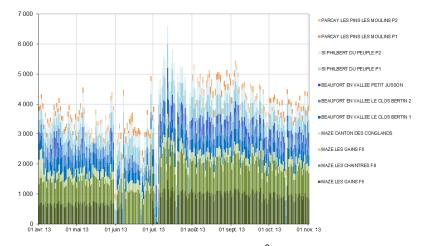
Illustration 40 - Evolution des prélèvements journaliers (en m³) pour les ouvrages AEP sollicitant la nappe du Cénomanien – Avril à novembre 2013.

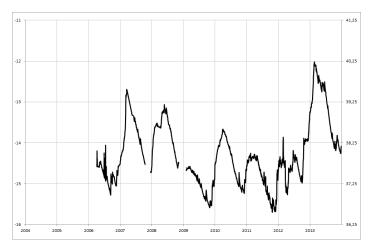
En 2013, après une période de recharge hivernale très longue, la vidange saisonnière de l'aquifère s'est installée tardivement (juin 2013) à partir de niveaux particulièrement élevés (les plus hauts enregistrés depuis 2006). Les niveaux piézométriques ont connu une baisse saisonnière conséquente entre juin et octobre puis se sont globalement stabilisés (alternance de phases de baisse et de hausse). A début 2014, pour cette aquifère particulièrement réactif, la recharge hivernale n'est pas nettement amorcée mais l'état de l'aquifère du Jurassique est très bon puisque les niveaux enregistrés sont du même ordre que les maxima enregistrés à cette période depuis 2006.

Illustration 41 - Chronique piézométrique enregistrée depuis 2006 à Montreuil-Bellay 05123X0545/PZ - Nappe du Jurassique moyen, suivi patrimonial.

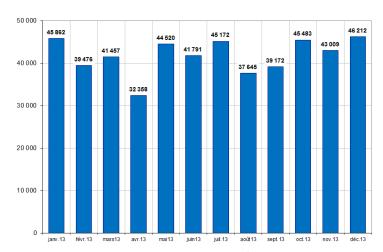
En 2013, le niveau piézométrique statique enregistré à Montreuil-Bellay (ouvrage de la Fontaine Bourreau) a connu une baisse jusqu'en octobre. Cette baisse a été interrompue par des hausses ponctuelles notables en mai et juin. A partir d'octobre, la recharge de l'aquifère s'est installée. La hausse du niveau a connu une pause en novembre et jusqu'à mi-décembre. Le niveau dynamique a connu la même évolution. En parallèle, les prélèvements réalisés sur cette unité se sont établis entre 32 000 m³/mois et 46 000 m³/mois.

Illustration 44 - Evolution des prélèvements mensuels en m<sup>3</sup> pour l'unité de Montreuil-Bellay sollicitant la nappe du Jurassique - Année 2013.

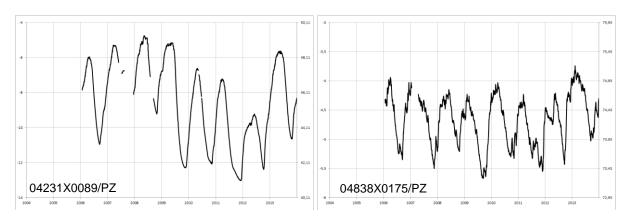
L'année 2013, comme l'année 2012, se caractérise par une période de vidange tardive et courte. A partir d'octobre, la phase de recharge hivernale s'est amorcée à partir de niveaux supérieurs aux niveaux moyens calculés (période 2006-2012). A début 2014, la recharge est en cours et les niveaux enregistrés pour les nappes de socles sont supérieurs aux niveaux moyens calculés.

Illustration 45 - Chroniques piézométriques des piézomètres de Champteussé (04231X0089/PZ) et de Chemillé (04838X0175/PZ) - Nappes de socle, suivi patrimonial.

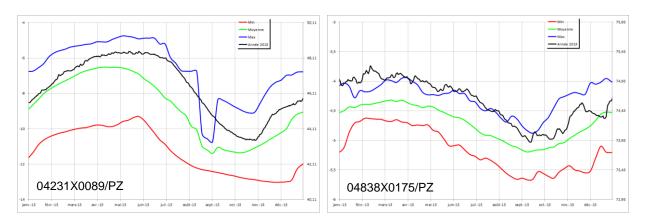
Illustration 46 - Chronique piézométrique de l'année 2013 et enveloppes statistiques (Champteussé-sur-Baconne, 04231X0089/PZ et Chemillé - 04838X0175/PZ)

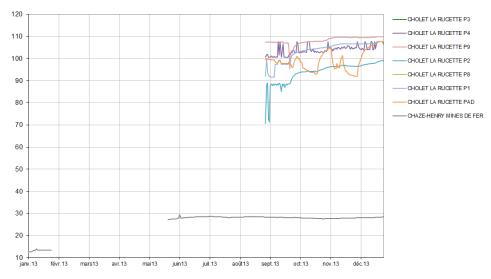
Illustration 47- Niveaux piézométriques statiques enregistrés en 2013 au droit des ouvrages AEP sollicitant des nappes de socle (cotes NGF).

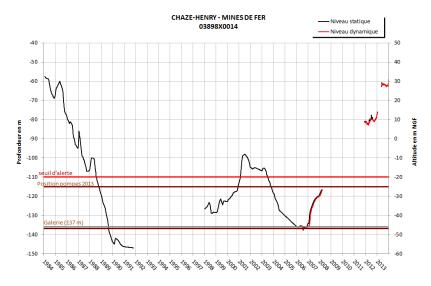
Illustration 48 - Niveaux piézométriques enregistrés depuis 1984 dans l'ouvrage AEP de Chazé-Henry

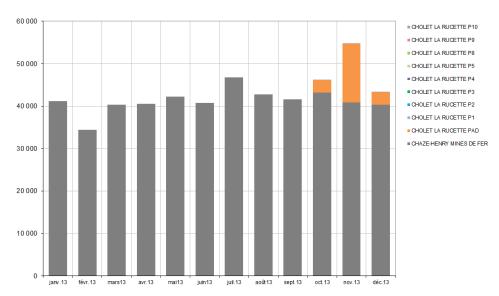
Illustration 49 - Evolution des prélèvements mensuels (en m³) pour les ouvrages sollicitant les nappes de socle - Année 2013.

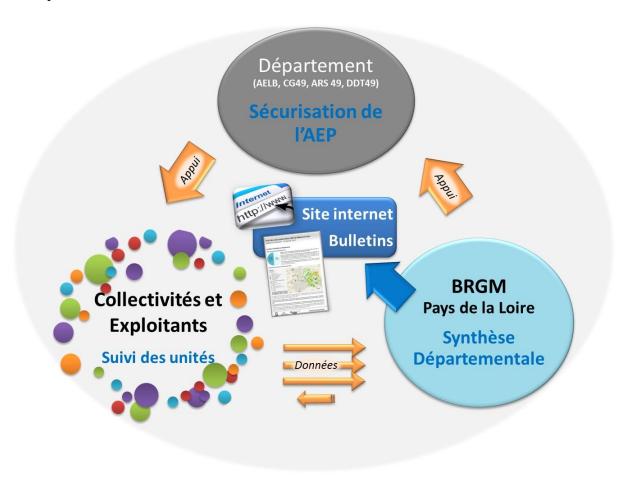
Illustration 50 - Schéma de fonctionnement du réseau AEP49.

Envoi des fichiers de données journalières : à chaque début de mois, les exploitants transmettent au gestionnaire départemental un fichier par ouvrage reprenant les données de suivi du mois écoulé. Les fichiers sont transmis au format .xls, par mail vers l'adresse de messagerie dédiée.

A chaque début de mois, le gestionnaire du réseau effectue la synthèse départementale. En cas de niveaux jugés trop bas (approche ou dépassement de seuil d'alerte), les données sont analysées tous les 15 jours pour le(les) ouvrage(s) concerné(s).

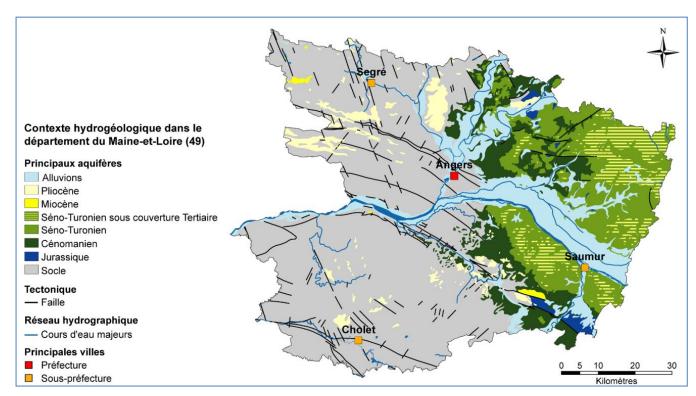
Illustration 52- Carte hydrogéologique simplifiée du Maine-et-Loire.

En Maine-et-Loire, on retrouve donc trois grands types d'aquifères (cf. Illustration 52) :

Les formations de socle (granites, schistes, gneiss...) de la bordure orientale du Massif Armoricain constituent l'essentiel de la moitié Ouest du département. En domaine de socle, les aquifères sont peu productifs du fait de leur faible extension et de leur perméabilité de fractures. Pour ce type d'aquifère, la productivité est principalement liée à la conjonction de deux paramètres : la présence d'une couverture meuble (issue de l'altération météorique de la roche mère) faisant office de réservoir et un réseau de fissures suffisamment ouvertes et connectées qui permet de drainer les formations meubles sus-jacentes. Ce modèle hydrogéologique explique l'hétérogénéité spatiale des productivités des forages implantés en zone de socle.

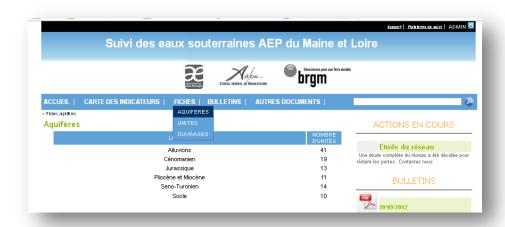
Un sous-menu permettant de sélectionner le type de fiche apparaît au clic « Fiches » de la barre de menu. Une fois le type de fiche sélectionné, la liste s'affiche avec la mention « Aquifères », « Unités » ou « Ouvrages » en en-tête (copies d'écran ciaprès). L'accès à la fiche voulue s'effectue ensuite en cliquant dessus.

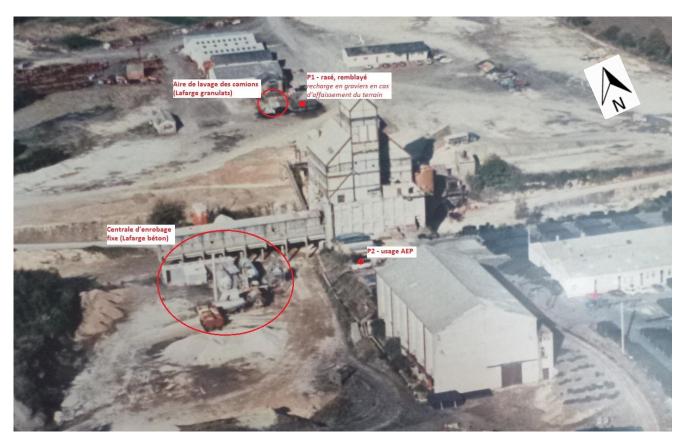
Illustration 2 - Vue d'ensemble du site Lafarge et position du captage de Chazé-Henry (Source photo : Lafarge granulats)

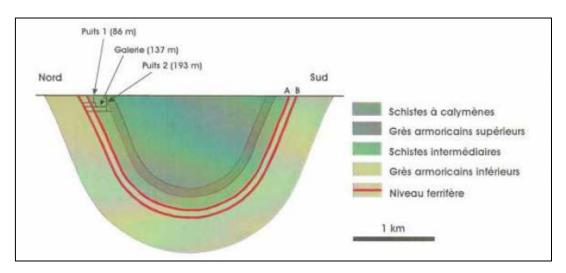
Illustration 3 - Coupe géologique simplifiée d'après De Coussemaker représentant la position du captage AEP (puits n°2) par rapport au synclinal de Segré.

Sur le plan hydrogéologique, les formations primaires qui constituent le synclinal de Segré se caractérisent par des débits instantanés très disparates (0,4 à 55,3 m³/h) et un débit moyen d'environ 10 m³/h. Dans les formations de socle, la productivité des ouvrages est en fait étroitement liée à la présence d'altérites et au degré de fissuration et de fracturation des niveaux Sous-jacents.

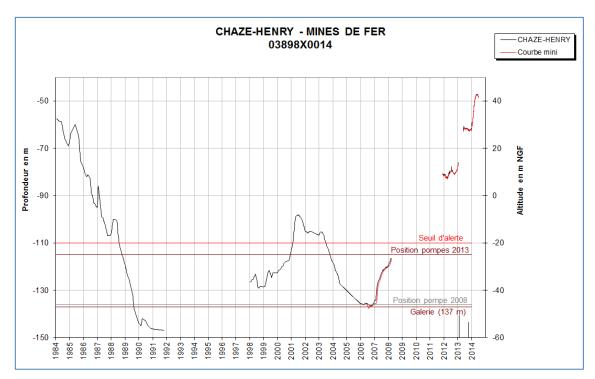
Illustration 4- Evolution de la piézométrie (données SAUR) et position des galeries

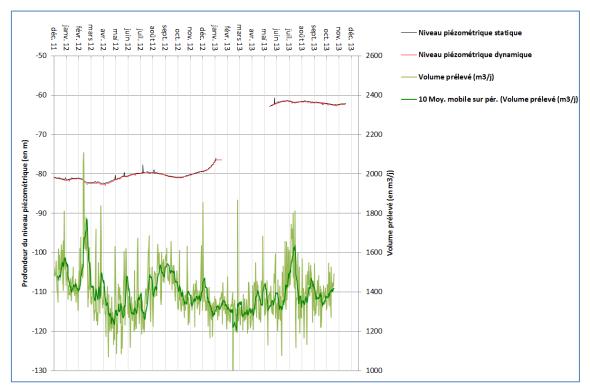
Illustration 5 – Piézométrie et Volumes prélevés (déc. 2011 à juillet 2014, données SAUR)

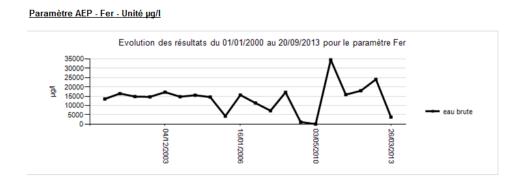
A la demande du BRGM, les données de suivi qualité enregistrées depuis 2003 ont été transmises par la SAUR (exploitant). Dans un premier temps, un fichier comportant uniquement les graphiques pour chaque paramètre a été transmis. Les copies d'écran pour les éléments principaux sont présentées ci-après :

#### Paramètre AEP - Potentiel en Hydrogène (pH) - Unité unité pH

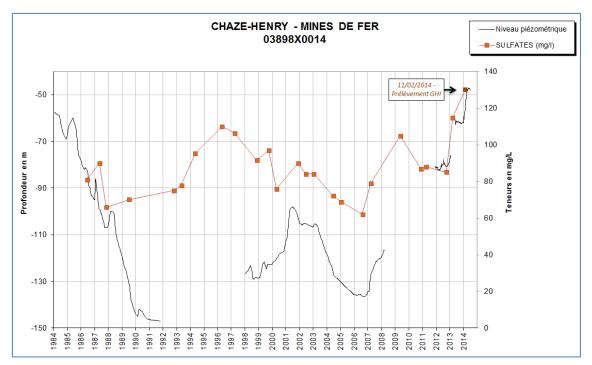
Illustration 8- Evolution des teneurs en sulfates (RNSISEAU) et de la piézométrie, ouvrage 03898X0014

Dans l'ouvrage de Chazé-Henry, la présence de sulfates contribue probablement au développement de bactéries. Les bactéries sulfato-réductrices (ou bactéries sulfurogènes) se développent en milieu anaérobie et se nourrissent de sulfates. En milieu aérobie, d'autre bactéries (sulfato-oxydantes) peuvent aussi se développer et causer l'oxydation du fer.

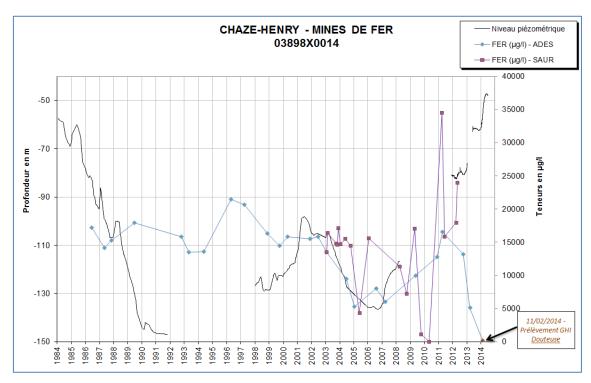
Illustration 9- Evolution des teneurs en fer et de la piézométrie, ouvrage 03898X0014

Les teneurs en fer peuvent varier considérablement selon le mode et le lieu de prélèvement, le conditionnement de l'échantillon prélevé. La méthode d'analyse est également délicate. Le mode d'échantillonnage et la méthode d'analyse ne sont précisés ni pour le suivi réalisé par la SAUR, ni pour celui réalisé dans le cadre du RNSISEAU.

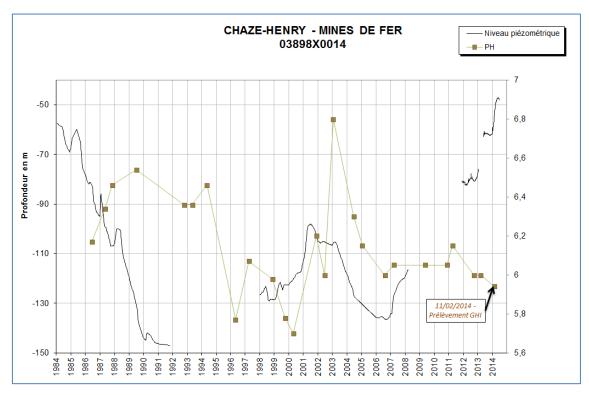
Illustration 10- Evolution du pH et de la piézométrie, ouvrage 03898X0014

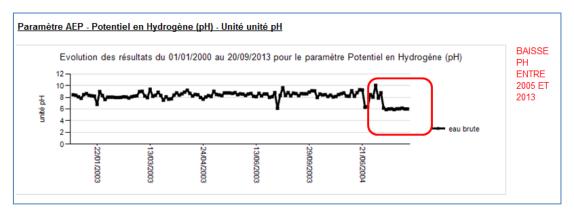
Illustration 11- Evolution du pH (source SAUR), ouvrage 03898X0014
